Doc. No.: HS-232POR	<h1>IRATA</h1> <h2>Boletim de Segurança</h2> <h3>No. 45</h3>

BOLETIM DE SEGURANÇA NO. 45: QUEDA DE ALTURA: ESCALADA DE AUXILIO

Um boletim de segurança destinado a aumentar a conscientização sobre os perigos na indústria de acesso por corda. O texto pode ser útil como parte de um Diálogo Diário de Segurança (DDS)

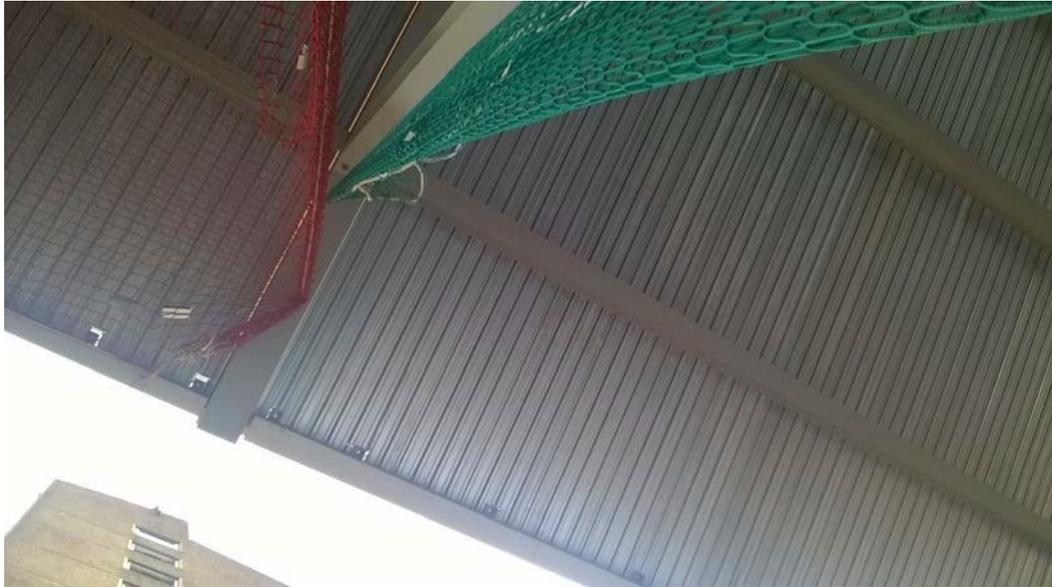
Foto 1: Primeiro acidente: olhe para cima, para a área a ser desmontada (à esquerda) e a área que acabou de ser desmontada.

Nota: A largura do flange inferior é reduzida de 200mm de largura (direita) para 150mm de largura (esquerda). As profundidades das vigas também eram diferentes.

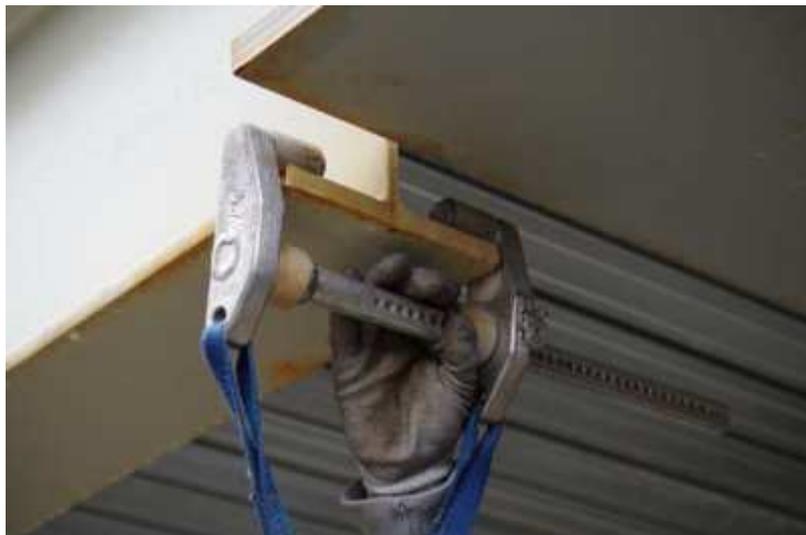
3.2.6 Havia um espaço entre a flange inferior da viga e o flange da sua coluna de conexão. Esta dimensão era tal que não impediu as rodas do *shadow clamp* de passarem por ele. Assim, isso resultou na queda do técnico ao perder seu suporte primário e backup quando os *shadow clamp* foram retirados e / ou caíram da extremidade aberta do flange inferior (ver **Foto 2**).

Foto 2: Primeiro acidente: *shadow clamp* na extremidade aberta da viga (fosso de 37mm) [Reconstrução]

3.2.7 Parece que a reação horizontal igual e oposta não foi reconhecida, e a direção do carregamento não era mais puramente vertical.

- (a) Projetar a estrutura de aço de modo a eliminar ou reduzir substancialmente as extremidades abertas ou recortes, ou se forem necessários.
- (b) Introdução de grampos ou "bloqueios de homem", por exemplo, que impeçam um *shadow clamp* de deixar a estrutura de aço (ver 3.3);
- (c) Considerar o uso de planadores de *shadow clamp* que podem ser apertados para evitar movimentos não planejados;
- (d) Assegurando uma verificação detalhada do pré-início para identificar qualquer estrutura de aço aberta a partir do solo antes de obter acesso em altura.

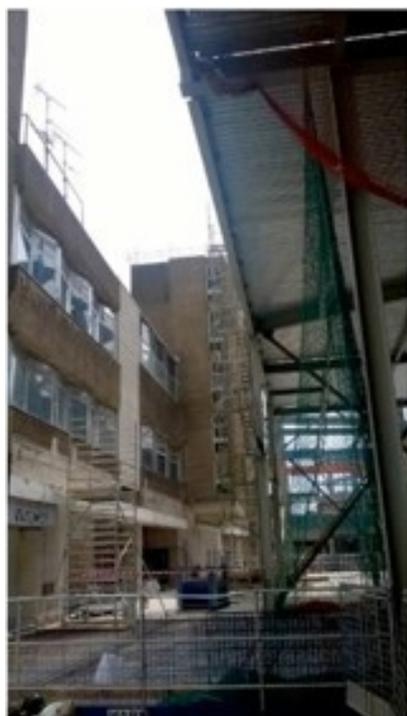
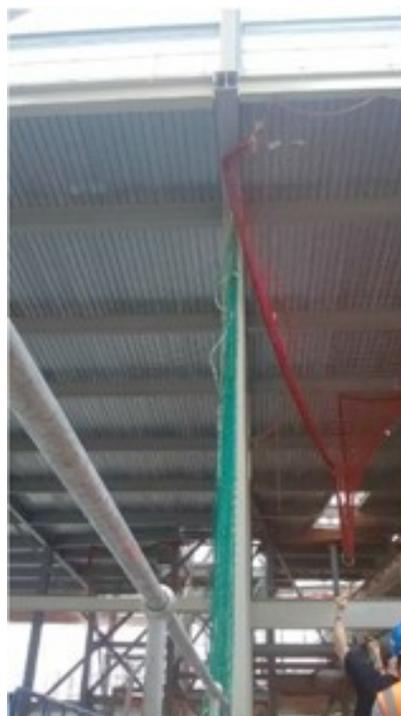
3.2.8 Segundo acidente: o técnico, usando três *shadow clamp*, estava se movendo ao longo da viga de aço e não identificou um flange inferior aberto, onde duas vigas se encontravam. Ele puxou-se além dessa lacuna, o que resultou na perda do suporte primário e de backup e uma queda ocorrendo.

Foto 3: A localização da queda em um dos incidentes.
